**INTERVENCIÓN ARQUEOLÓGICA EN EL
CONVENTO FRANCISCANO DE CARAVACA**

Salvador Martínez Sánchez

ENTREGADO: 1995

Resumen: Se presentan los resultados de la intervención arqueológica de urgencia de un solar contiguo a la Plaza de Toros de Caravaca (Murcia). Ante la inminente construcción de viviendas se propone este estudio para analizar y documentar los restos arqueológicos de una antigua iglesia perteneciente al denominado Convento Franciscano de Caravaca

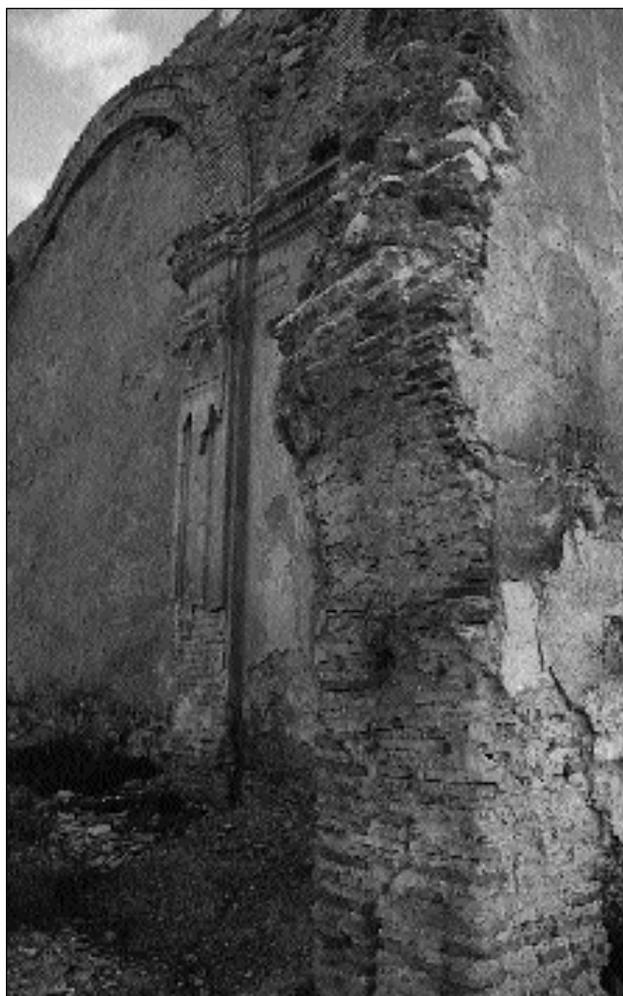
Fig. 1. Alzado del transepto, conservado como muro perimetral o de cierre a la Plaza de Toros de Caravaca. Recientemente demolido en la ejecución del proyecto de rehabilitación del coso taurino.

hecho, parte de las estructuras del transepto de la Iglesia fueron reutilizadas en la delimitación perimetral de esta Plaza. En el momento de realizarse el estudio, estas estructuras eran perfectamente visibles, con el alzado Este del transepto (fig. 1), arcos de acceso a naves central y laterales, así como elementos decorativos como es el capitel de una pilastra central (fig. 2).

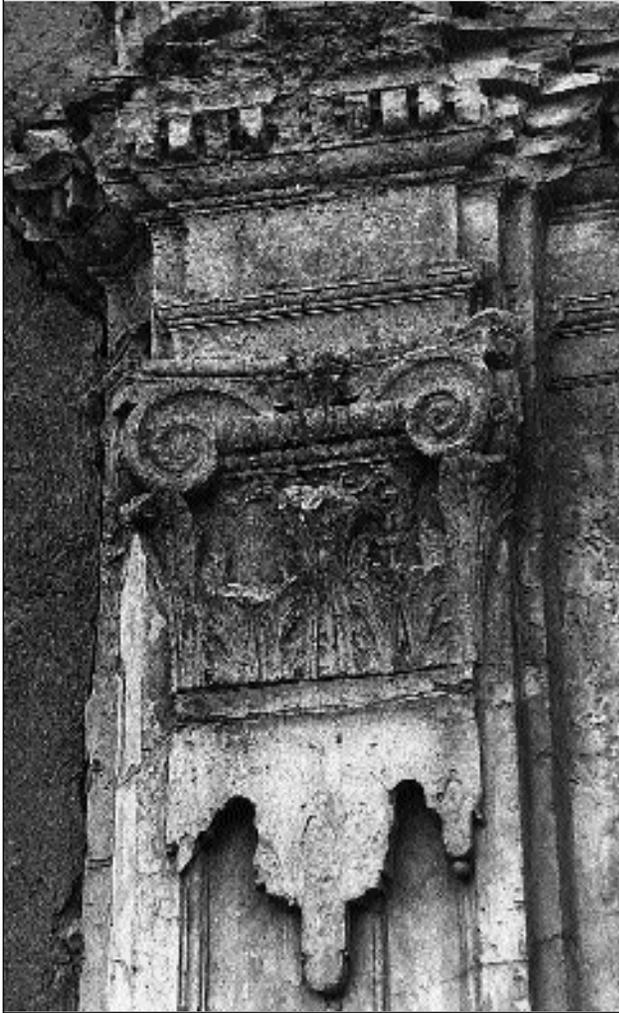
Fig. 2. Detalle del capitel de una de las pilastras toscanas que forman parte del alzado del crucero conservado. Eliminado impunemente en fechas recientes.

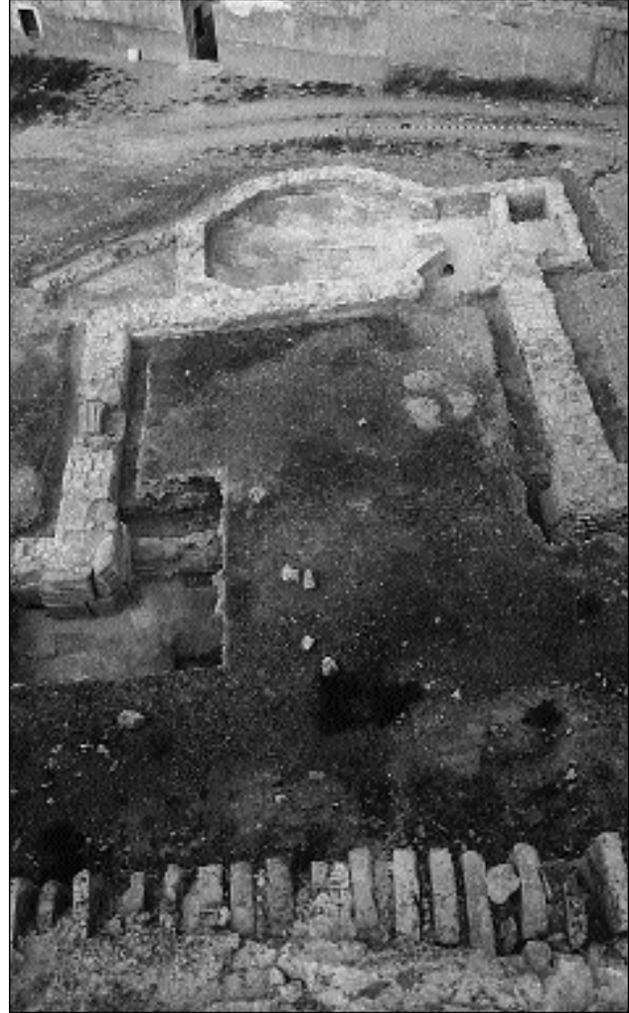
Fig. 3. Planta parcialmente excavada del crucero y la cabecera de la Iglesia del Convento Franciscano de Caravaca.
