# ANEXO TÉCNICO

## ÉXITO DE LAS SOLUCIONES CONSTRUCTIVAS

## DAÑOS EN LAS SOLUCIONES CONSTRUCTIVAS

# PREMIOS DE CALIDAD EN LA EDIFICACIÓN 2012

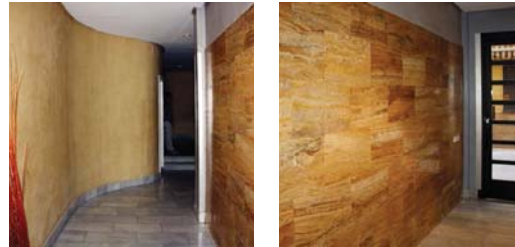
**Aplacado**  
Piedra natural

**Revestimiento continuo**  
Pintura
